# VASBETONÉPÍTÉS

## A BUDAPESTI SZABADSÁG HÍD VASBETON PÁLYALEMEZE CSÖKKENTETT ZSUGORODÁSÚ BETONBÓL

## A SOPRONI TÚZTORONY HELYREÁLLÍTÁSÁNAK BEMUTATÁSA - 1.

2013/3

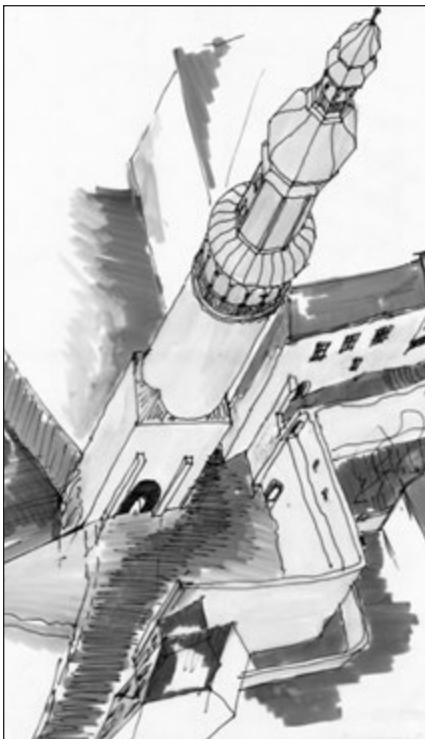
**3. ábra:** A Tűztorony körül eltávolították a városfalakat. A torony megroppant

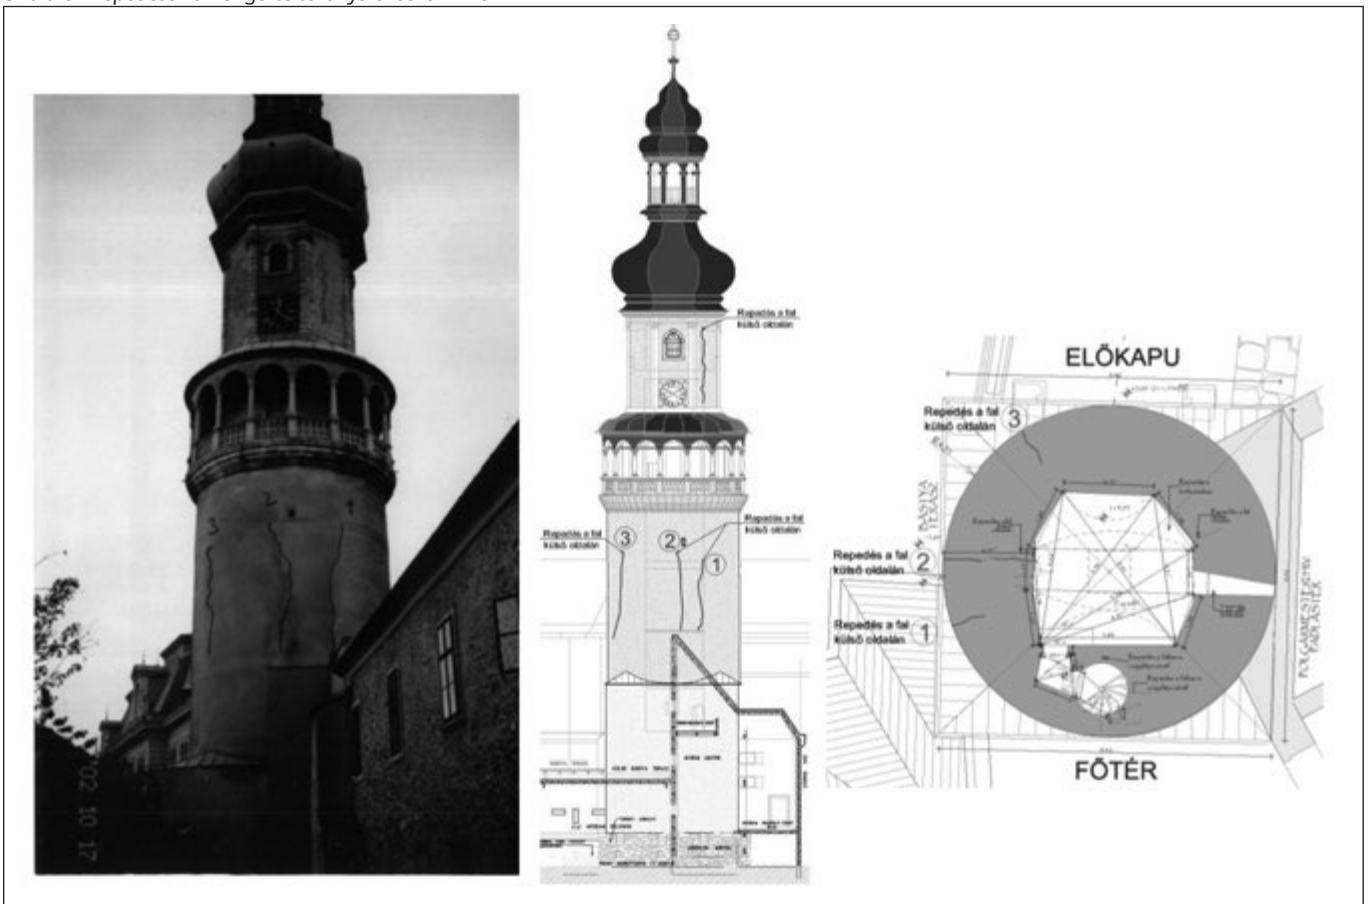
**6. ábra:** Repedések a hengeres toronyszakaszon kívül

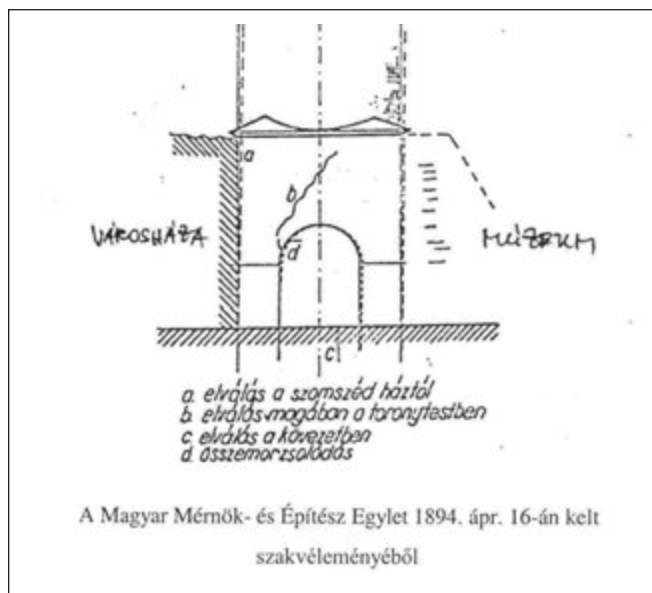
7. ábra: Az átjáró boltozat károsodása az 1890-es években

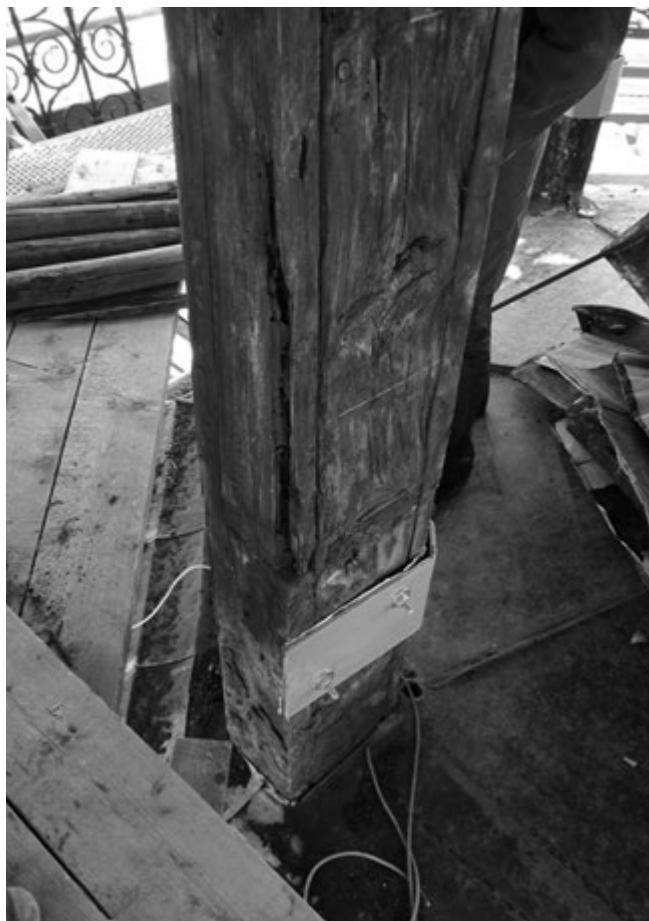
a.) A legjelentősebb meghibásodás a faszervezetű toronyrészt alkotó nyolc ötszögletű – a +37,00 és 48,70 m szintek kö-

8. ábra: Károsodott ötszögletű oszlop a harangterasz szinten

zötti kb. 12 m hosszú - függőleges faoszlop esetében volt tapasztalható a harangszinten.

meghibásodása miatt is készült (8. ábra). A rézlemez fedés és díszítő elemek lebontása után a faszerkezet teljesen láthatóvá vált. Ebből kiderült, hogy három északi oldali oszlopot már jó 100 évvel ezelőtt szükségessé vált megerősíteni. Ezek a megerősítések az oszlopmagasság mentén eltérő mértékben történtek meg. Megerősítésül a faoszlop belső oldalára laposvasat erősítettek fel.

A faszakértői vélemény ezen három oszlopon vörös korhadást és rovarrágást állapított meg, további megerősítést javasolva.

+48,60) a nyolc végigmenő, ötszög keresztmetszetű oszlop megerősítésére is szükség volt, miután a kivitelezés során elvégzett teljes feltárás azt mutatta, hogy az oszlopok közül három már jelentős károsodást szenvedett és a többi faoszlop jövőbeni, hosszú távon való teherbírásának biztosítása érdekében szükséges a megerősítés. Az erősen károsodott oszlopokat már korábban (több mint 100 éve) megerősítették. A megerősítések cseréje a jelen kor technológiájának megfelelő acélszerkezettel időszerűvé vált (18. ábra).

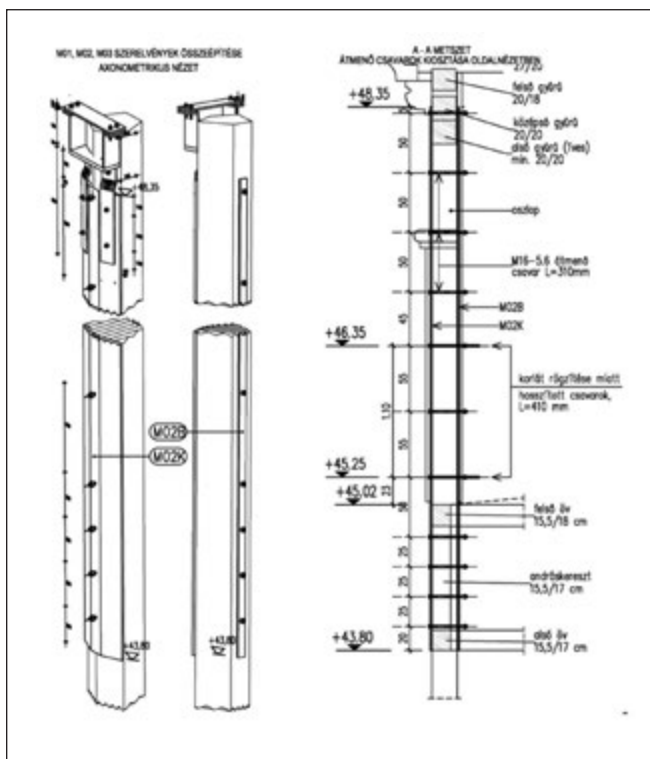
A +43,80 m és +45,00 m szintek közötti farácsos gyűrűtartó feltárás utáni állapota azt mutatta, hogy a gyűrűirányú erők felvétele csak jelentősebb mozgások lejátszódása („csomóponti lötyögések”) után működik. Ez hosszútávon (80-100 év) tovább romlik, tehát nem elfogadható. Ezért a +45,00 m és a +43,80 m szinten új gyűrűs megerősítést terveztünk acélsodrony kialakítással a +48,60 szinthez hasonló megoldással (18. és 19. ábrák).

19. ábra: A harangszinti ötszögletű oszlopokat megerősítő acélszerelvény kialakítása

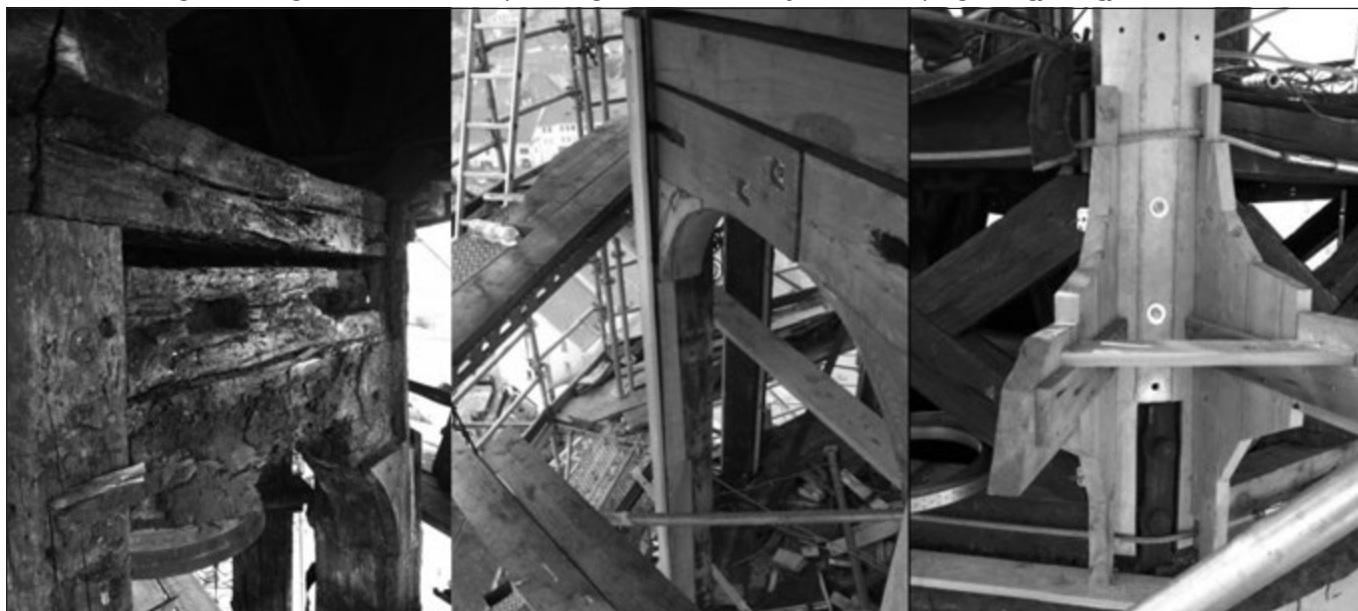
20. ábra: A harangszinti ötszög keresztmetszetű oszlopokat megerősítő acélszerelvény és a kicserélt poligonális gyűrű egy része
