# VASBETONÉPÍTÉS

## A BUDAPESTI SZABADSÁG HÍD VASBETON PÁLYALEMEZE CSÖKKENTETT ZSUGORODÁSÚ BETONBÓL

## A SOPRONI TÚZTORONY HELYREÁLLÍTÁSÁNAK BEMUTATÁSA - 1.

2013/3

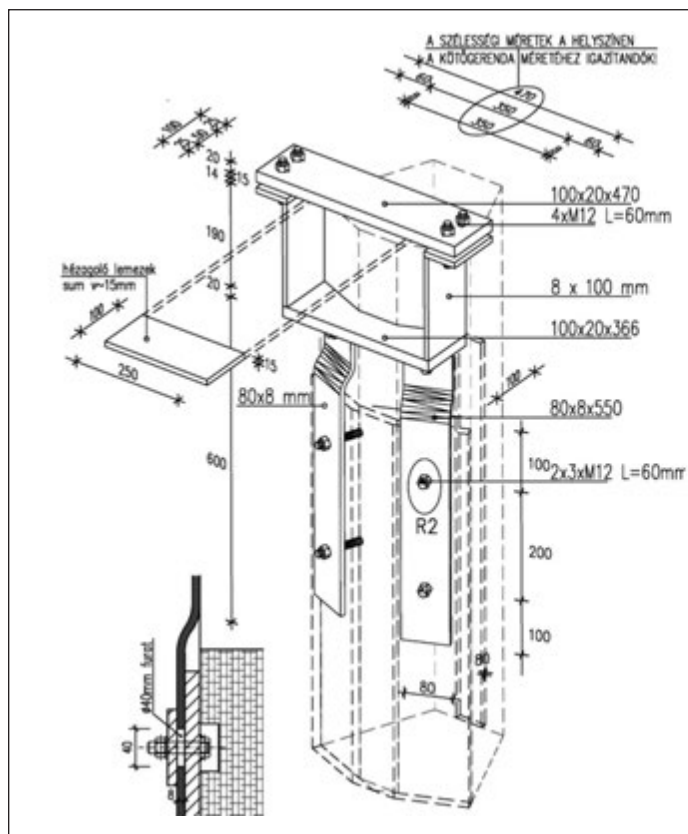
17. ábra: Acélszerkezetű lekötő szerelvény (M03) a +48,70 m szintnél

Továbbá az oszlopok felső végződéseinél a függőleges kapcsolat megerősítését tartottuk szükségesnek lekötés kialakításával.

E lekötés minden oszlopnál (nyolc helyen) elkészült. A lekötéshez szükséges kengyelszerű acélszerelvényt (M03 jelű) és annak elhelyezésének részleteit a 17. ábra ismerteti.

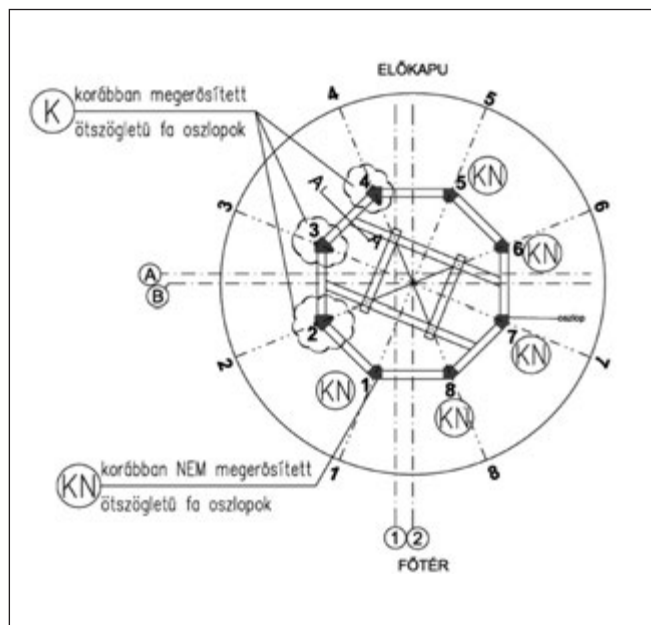
18. ábra: A harangszinti ötszögletű oszlopok jelölése

+48,60) a nyolc végigmenő, ötszög keresztmetszetű oszlop megerősítésére is szükség volt, miután a kivitelezés során elvégzett teljes feltárás azt mutatta, hogy az oszlopok közül három már jelentős károsodást szenvedett és a többi faoszlop jövőbeni, hosszú távon való teherbírásának biztosítása érdekében szükséges a megerősítés. Az erősen károsodott oszlopokat már korábban (több mint 100 éve) megerősítették. A megerősítések cseréje a jelen kor technológiájának megfelelő acélszerkezettel időszerűvé vált (18. ábra).

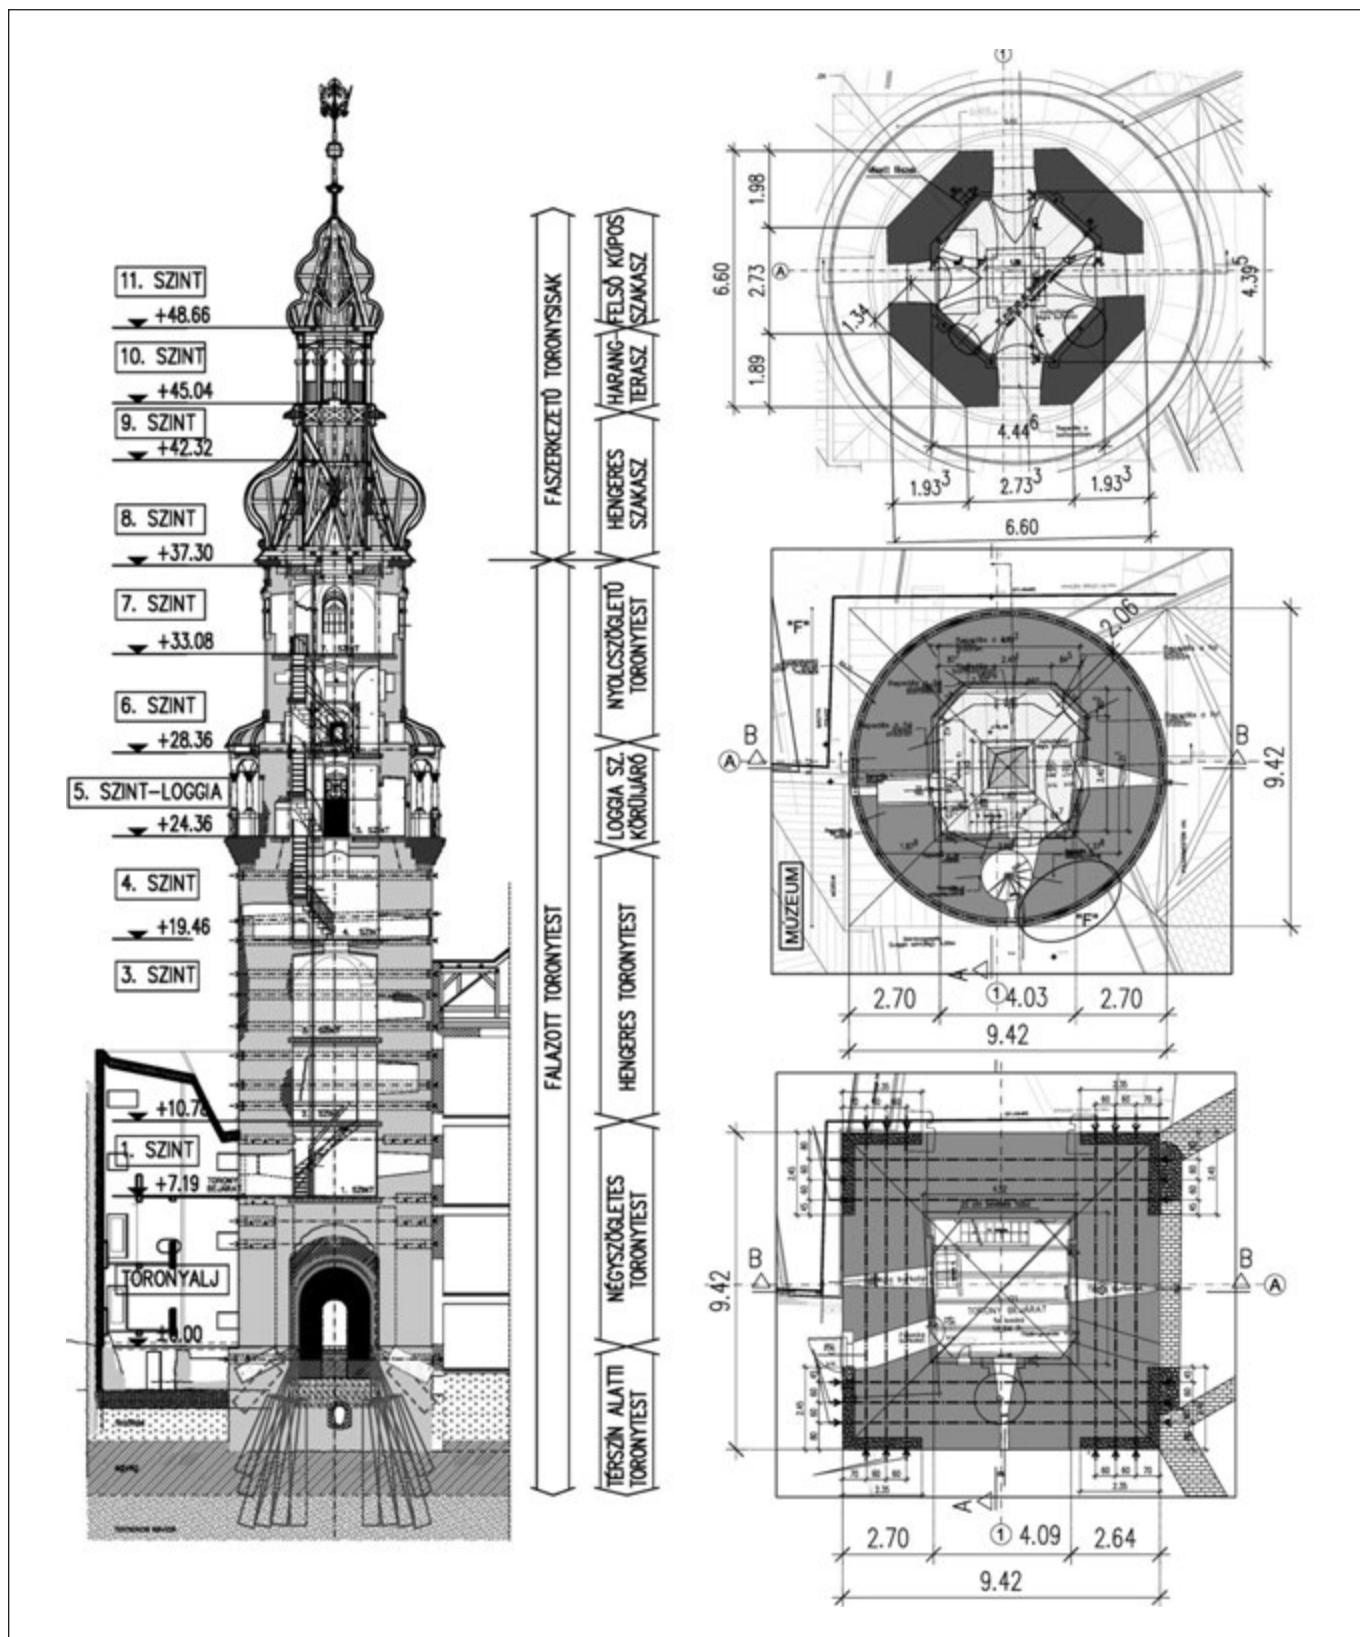
21. ábra: A falazott toronytest kialakítása a megerősítésekkel

A torony alapozása és felszerkezeti része a +37,30 m szintig falazott szerkezetből készült, a fontosabb geometriai méreteket és keresztmetszeti kialakításokat a 21. ábra mutatja.

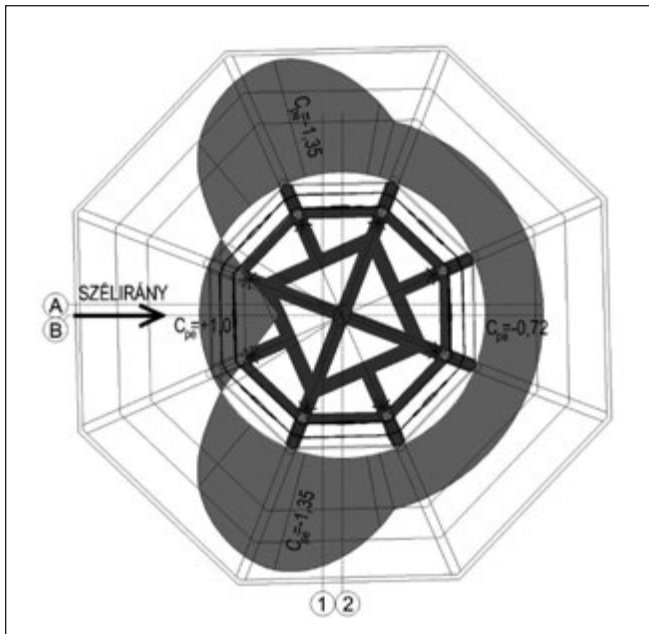
22. ábra: A szélterhelés megoszlása a faszervezetű toronyrészen gyűrü irányban –  $C_{pe}$  nyomási tényező

Az önsúly és szél teheresetekből a teherbírasi és használati határállapotokhoz szükséges teherkombinációkat az Eurocode szabályai szerint hoztuk létre (22. és 25. ábra). Lásd még a 3.2.3 pontot.

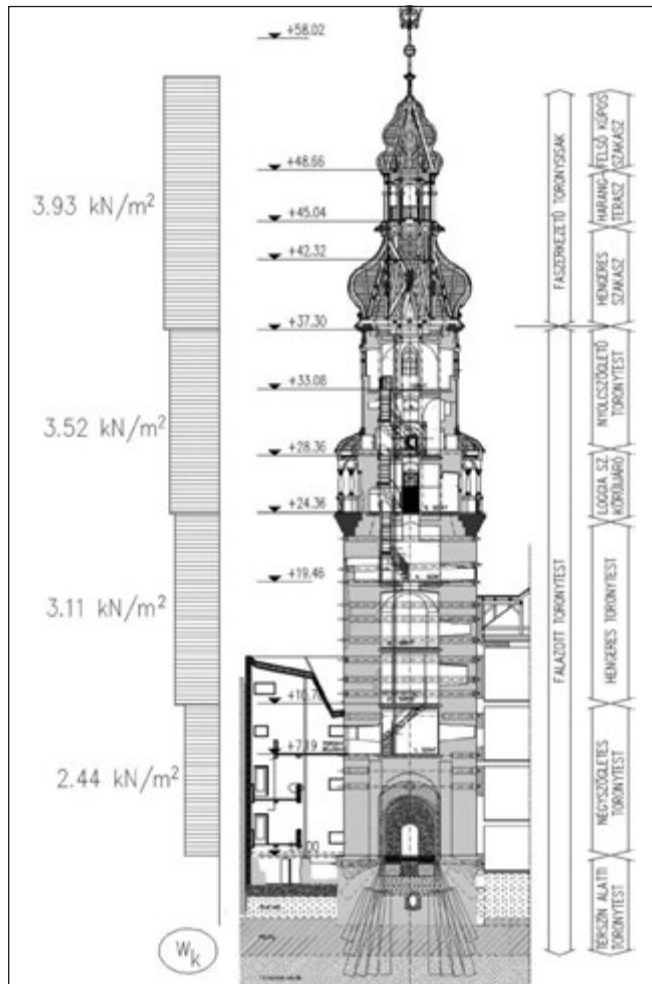
23. ábra: A szélterhelés megoszlása a toronyon az előzetes kézi számítás szerint

A szélteher magasság menti eloszlását a 23. ábrán adottak szerint vettük fel.

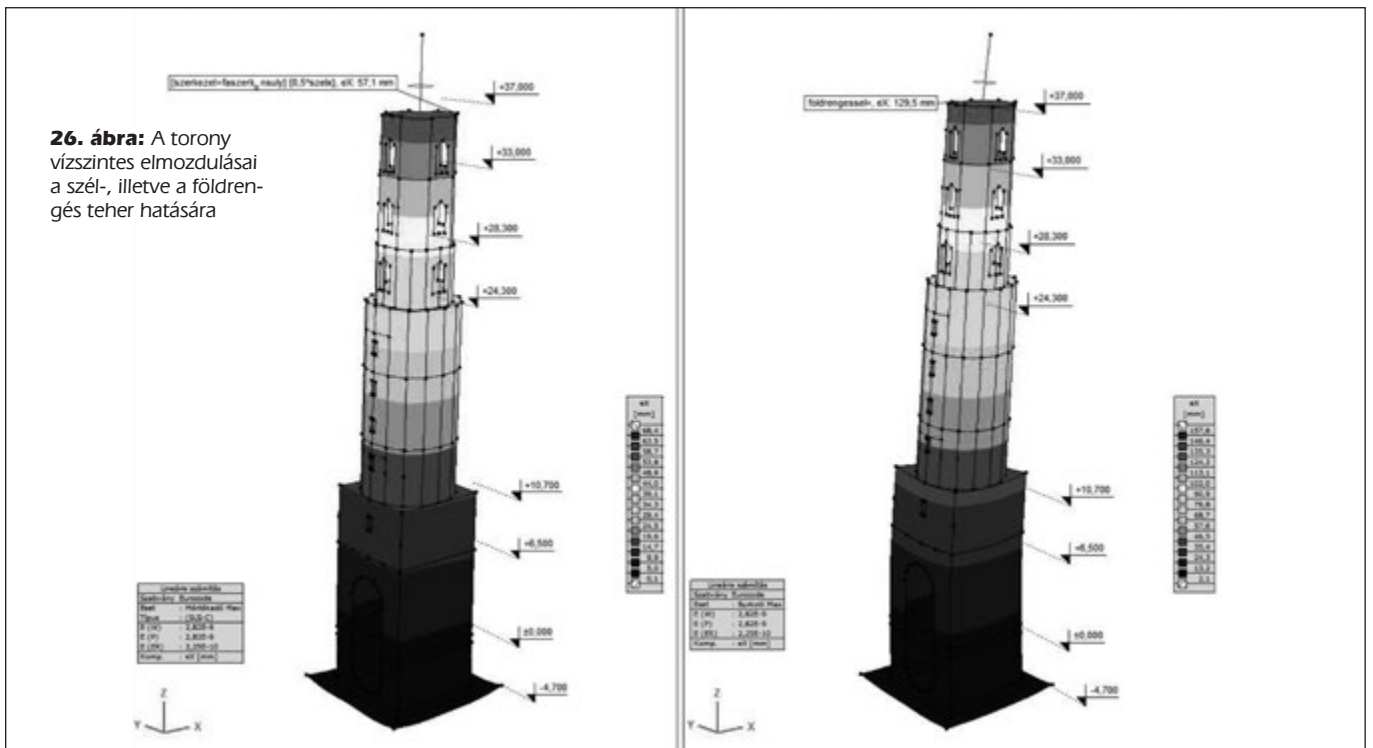
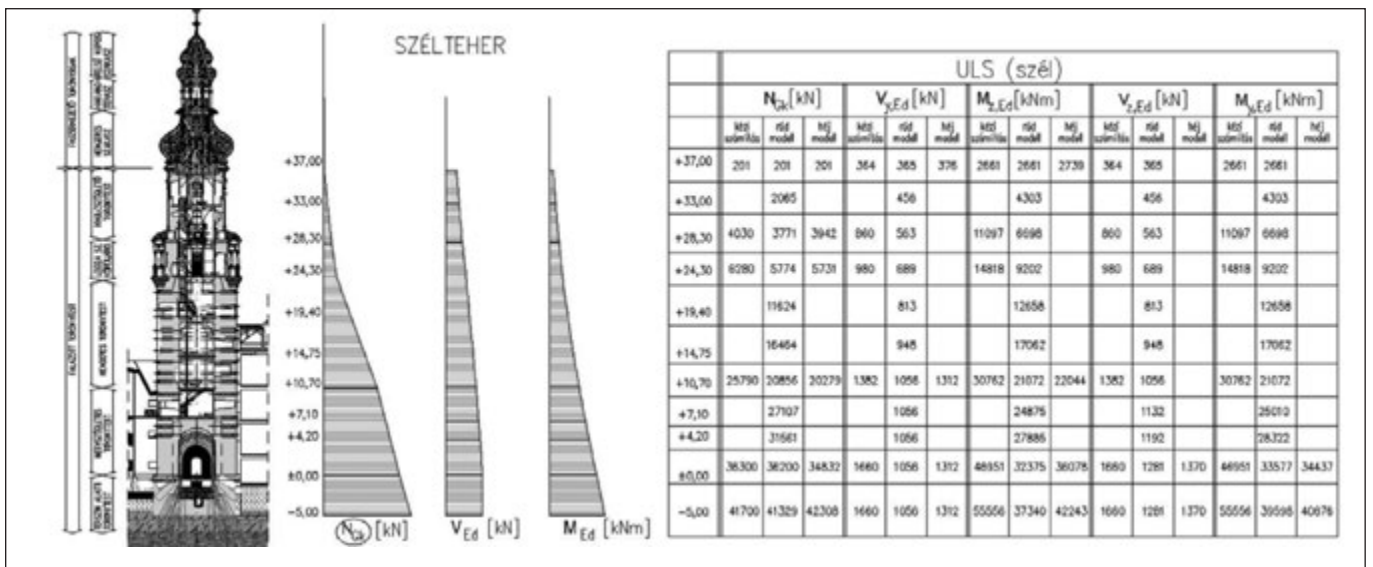
**26. ábra:** A torony vízszintes elmozdulásai a szél-, illetve a földrengés teher hatására

- A falazott toronyszakasz maximális vízszintes elmozdulása használati (SLS) gyakori teherkombinációban a +37,0 m szinten (26. ábra):

szeizmikus állapotban  $129/37000 = 3,49 \cdot 10^{-3}$  radian értéket kapunk. Ez kisebb, mint az elfordulási képesség határértéke:  $0,008 \cdot H_0/D = 0,008 \cdot 37000/9400 = 31,49 \cdot 10^{-3}$  (MSZ EN 1998-3/C4.2 pont). Tehát mind használati, mind földrengési állapotra a torony vízszintes elmozdulása a tervezési határértékek alatt marad.

Használati állapotban a szélterhekből származó elmozdulások messze elmaradnak a  $H/500$  határértéktől. A földrengés teher esetén az elmozdulások jóval meghaladják a szélterhekből meghatározott értéket, de jelentősen kisebbek, mint az EC8 szabványban a szintek között eltolódás korlátozására megfogalmazott érték (0,5 %).
