VASBETONÉPÍTÉS

CONCRETE STRUCTURES

JOURNAL OF THE HUNGARIAN GROUP OF

TARTALOMJEGYZÉK

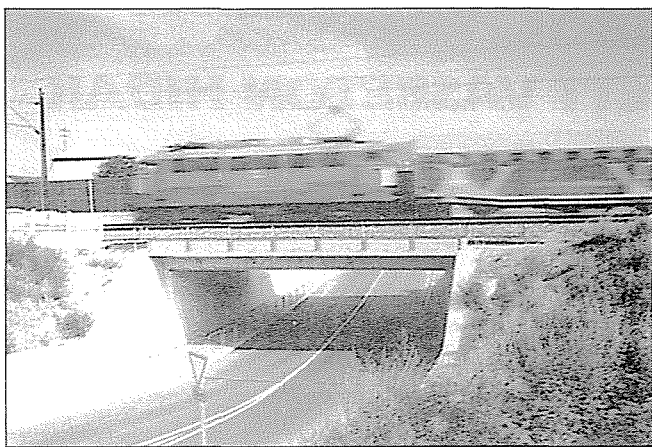
2. ábra Mátyás király Úti aluljáró

A Mátyás király úti aluljáró Tatabányán a 673+ 23 szelvényben 1996 -ban épült. A 3,50 m belmagasságú, 11,80 m nyílású vasúti híd kavicságy-átvezetéses, hosszirányban szeletelt, ke-

resztirányban összefeszített vasbeton felszerkezete, amely monolit vasbeton keretre támaszkodik (2. ábra). A nyitott alsó keretszerkezet megépítése 80 km/óra sebességre alkalmas provizóriumok védelme alatt két fázisban épült.

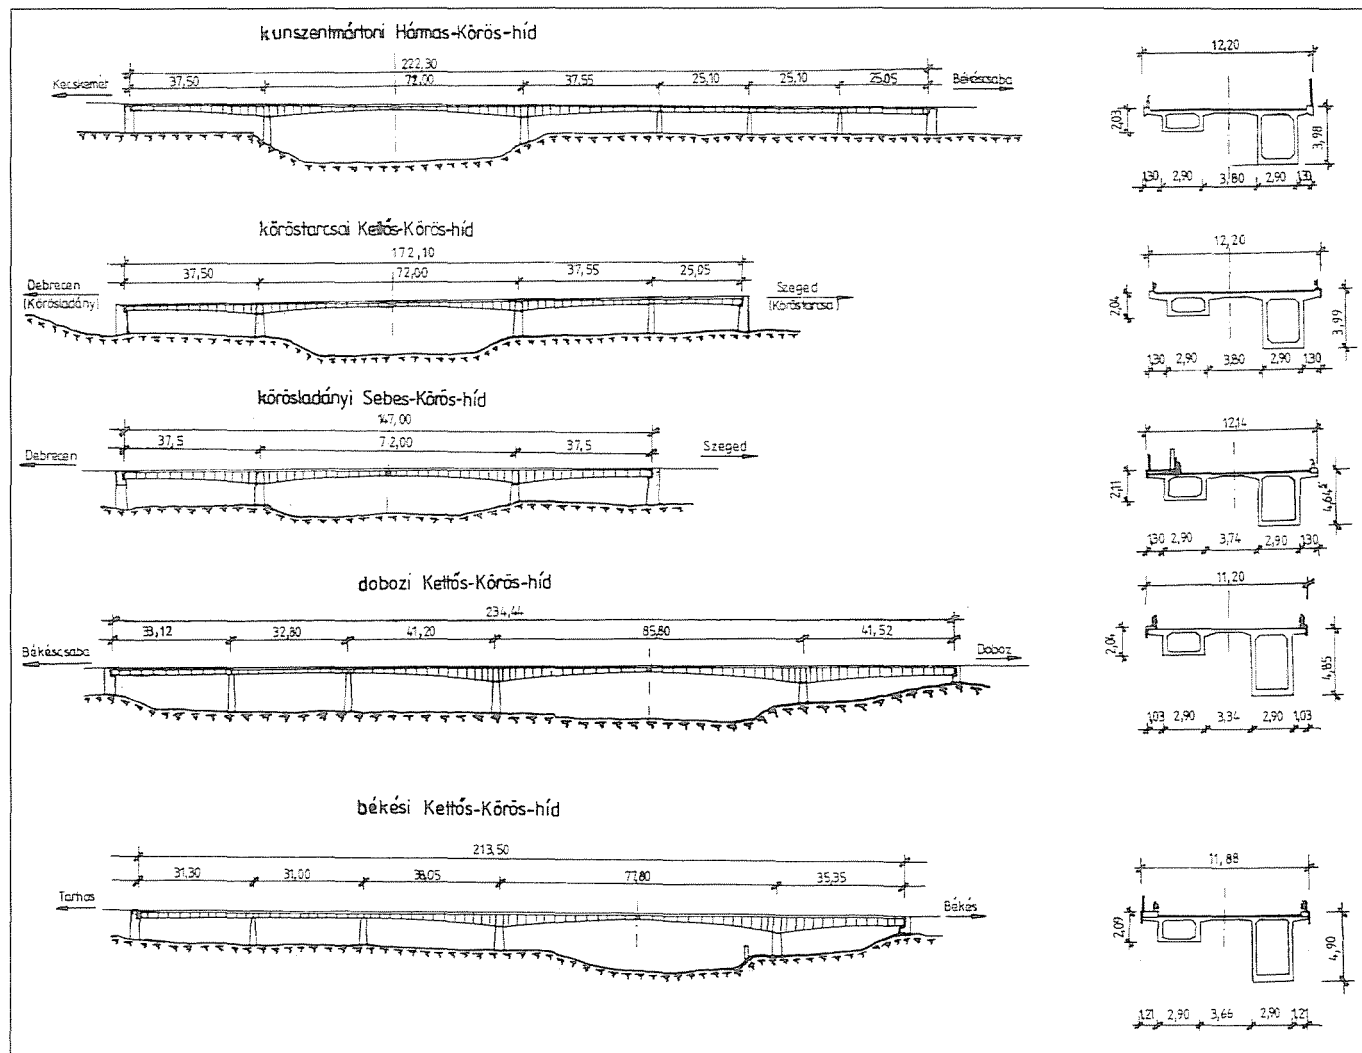
1. ábra A vizsgált Körös-hidak áttekintő rajza

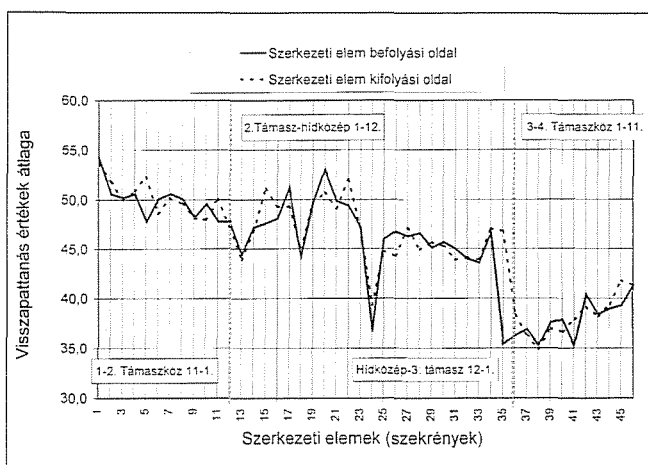
2. ábra A kunszentmártoni Hármás-Körös-hídon Schmidt-kalapáccsal kapott visszapatlanási értékek

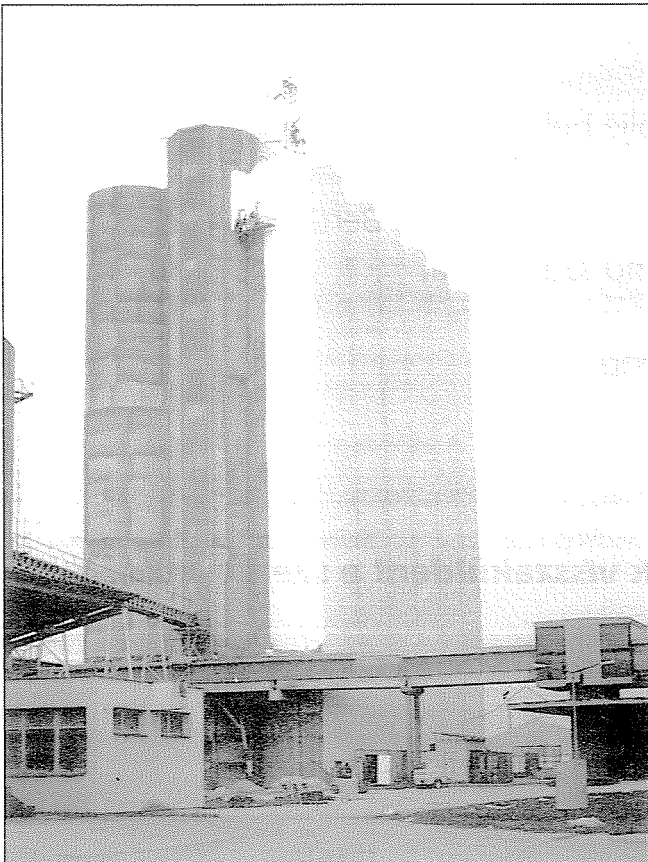
3. fénykép A déli és a keleti oldali alapozó és fedőfestése
